| Проверил [Approved By (Approvers)] | Дата 2014-11-07 Версия D | Ссылка HSP1 1079 |

## Протокол испытаний оболочки кабеля на поперечное вдавливание в различных типах гравия

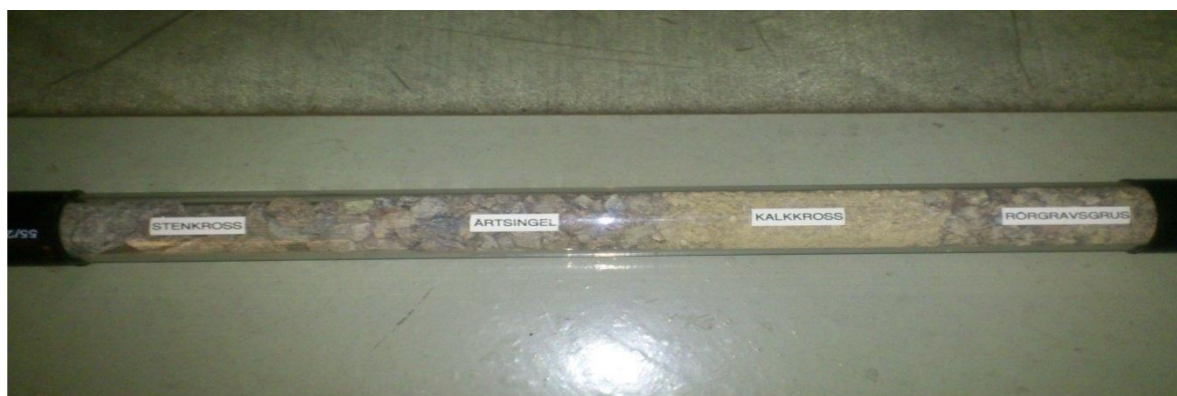
Рис.1 Четыре типа заполняющих материалов

Для проведения испытаний был использован метод испытания не предмет повреждения оболочки, разработанный в 1980 гг. и принятый соглашением между производителями кабельной продукции «ASEA cable», «IKO cable» и «Sieverts cable». На основании методики, изложенной в этом документе документа, было принято решение провести сегодняшнее испытание с тремя циклами (8 ч нагрева и 16 ч охлаждения), с рабочей температурой на проводника 95-100 °C (используя полиэтиленовые материалы мы выяснили, что температура оболочки около 70 °C). Испытание проводили при температуре оболочки 70 °C и давлении 0,2 МПа (2 бар) выше давления окружающего воздуха. Были использованы 4 типа заполняющих материалов: щебень крупной фракции, гравий средней фракции, известковый щебень и гравий мелкой фракции.

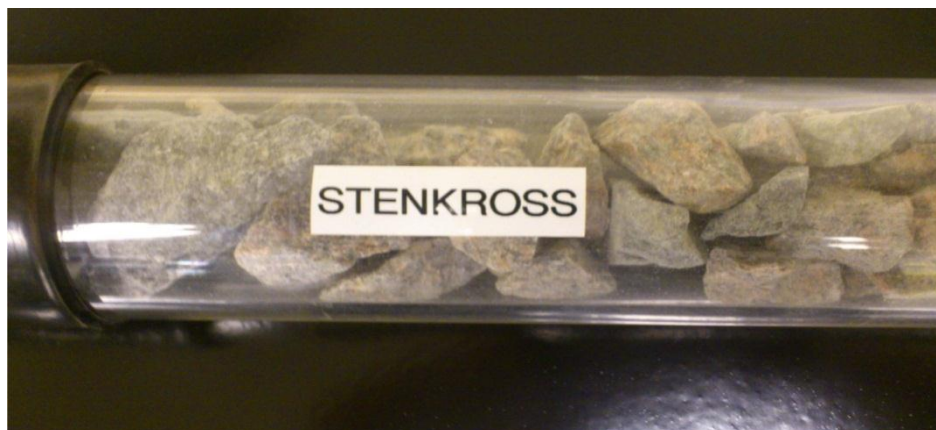
Рис. 2 Щебень крупной фракции

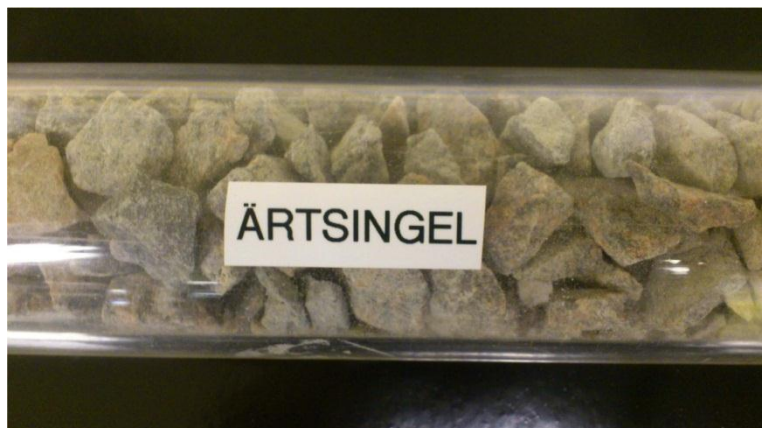
Рис. 3 Гравий средней фракции

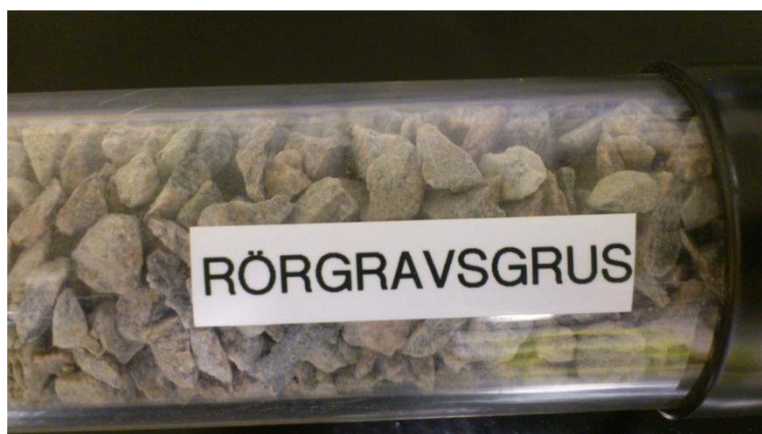
Рис. 5 Гравий мелкой фракции

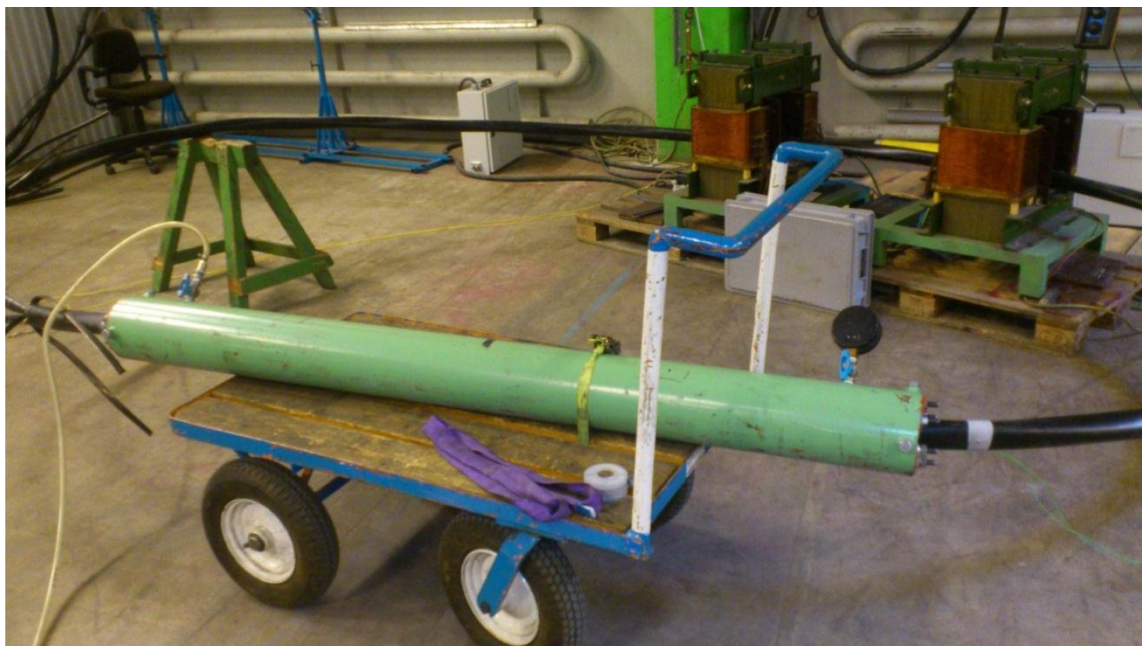
Рис. 6 Труба с кабелем внутри и трансформаторами тока для его нагрева

Кабели были смонтированы в трубе заполненной различными видами камня (щебень крупной фракции, гравий средней фракции, известковый щебень и гравий мелкой фракции). Заполняющий материал располагался между кабелем и стенками трубы.

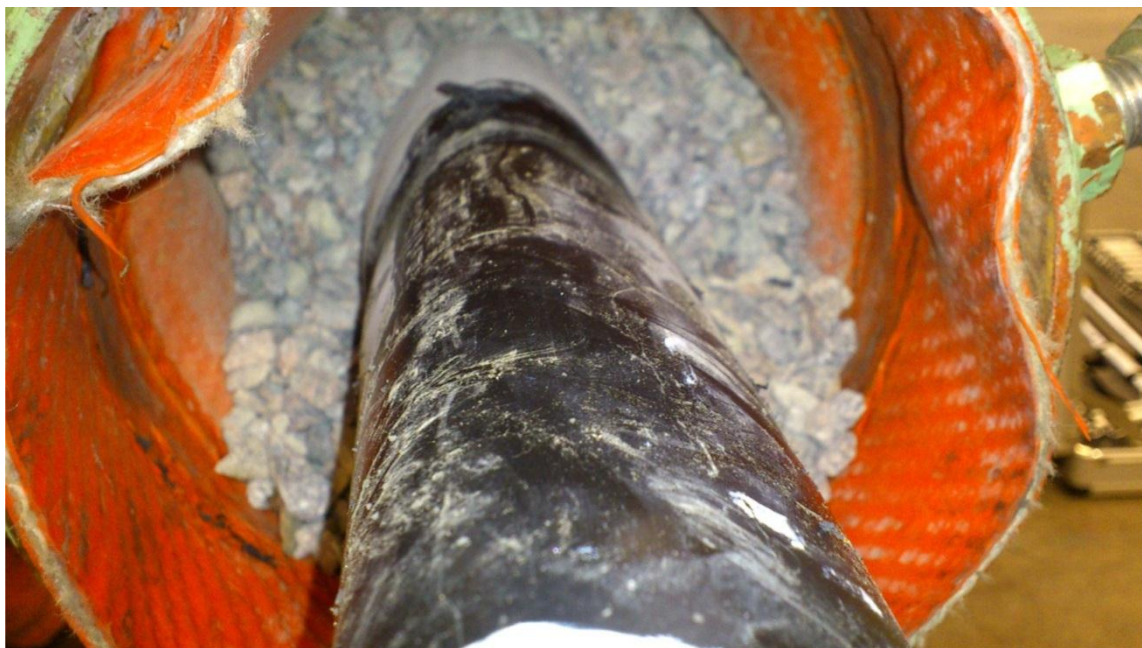
Рис. 7 Кабель в трубе с заполняющим материалом вокруг него

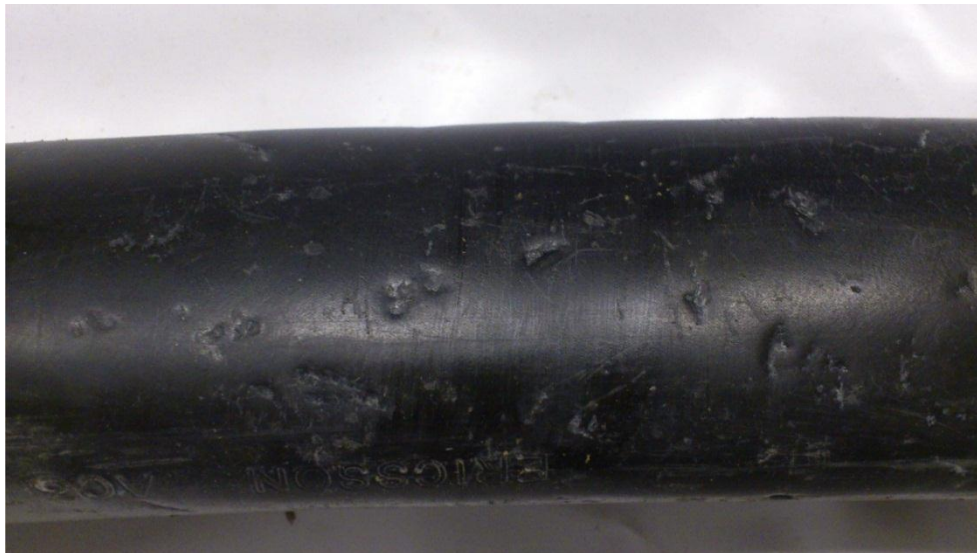
Рис. 8 Щебень крупной фракции

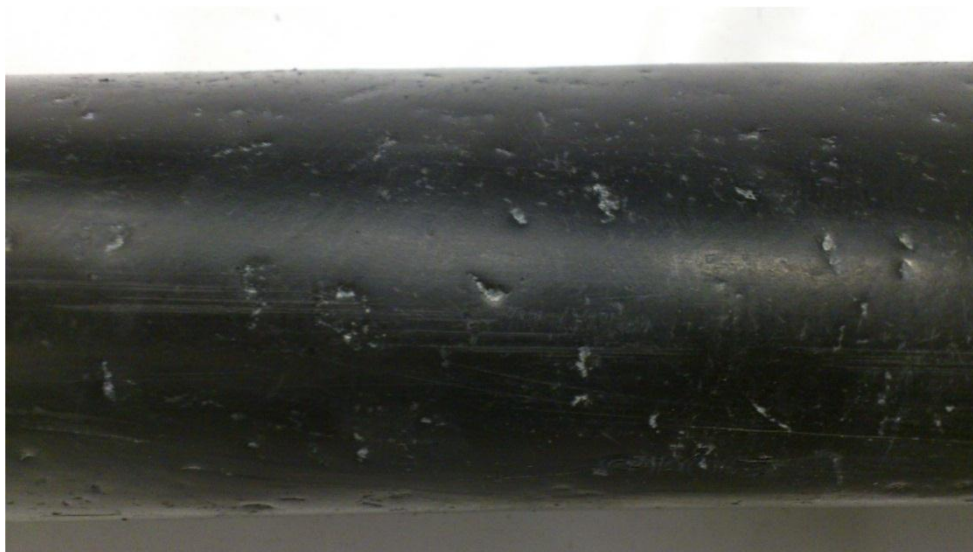
Рис. 9 Гравий средней фракции

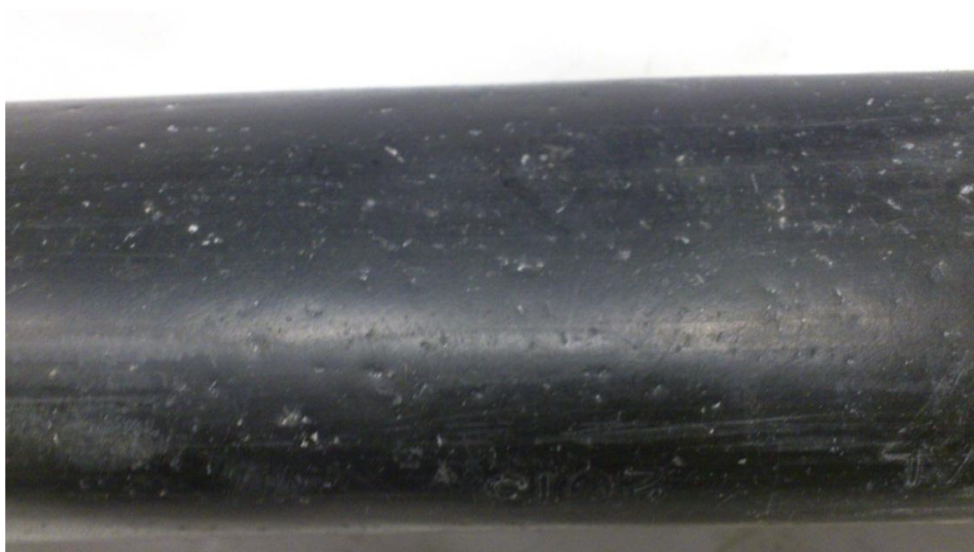
Рис. 10 Известковый щебень

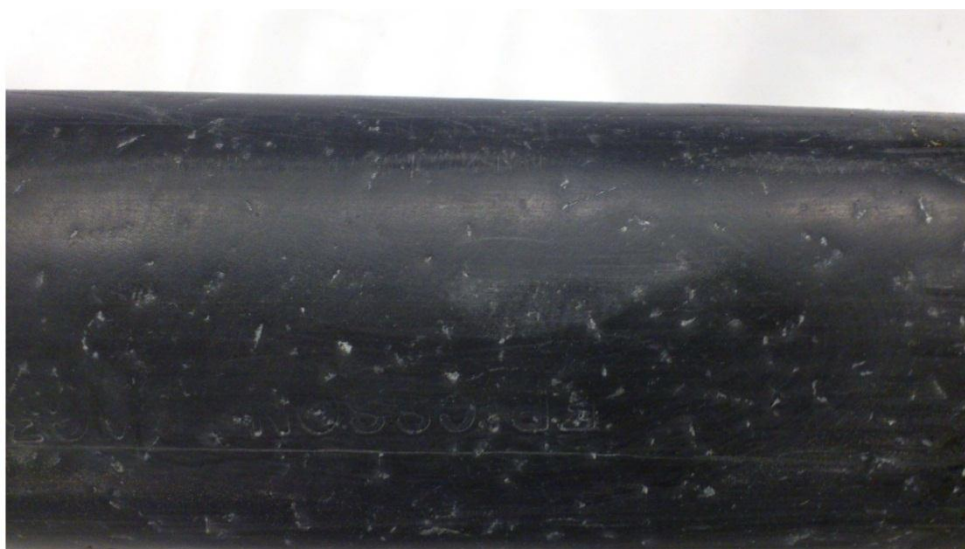
Рис. 11 Гравий мелкой фракции

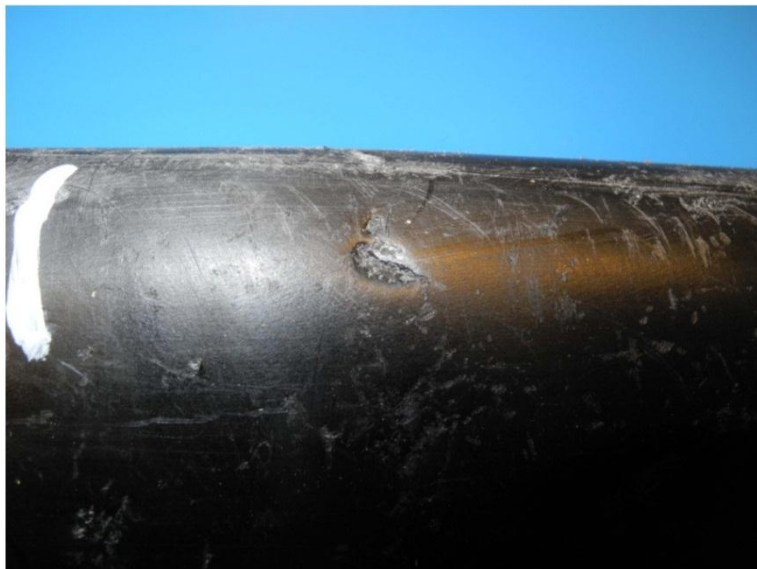
На рисунке ниже показано наиболее сильное воздействие на оболочку кабеля AXAL-TT PRO

Рис. 12 Щебень крупной фракции

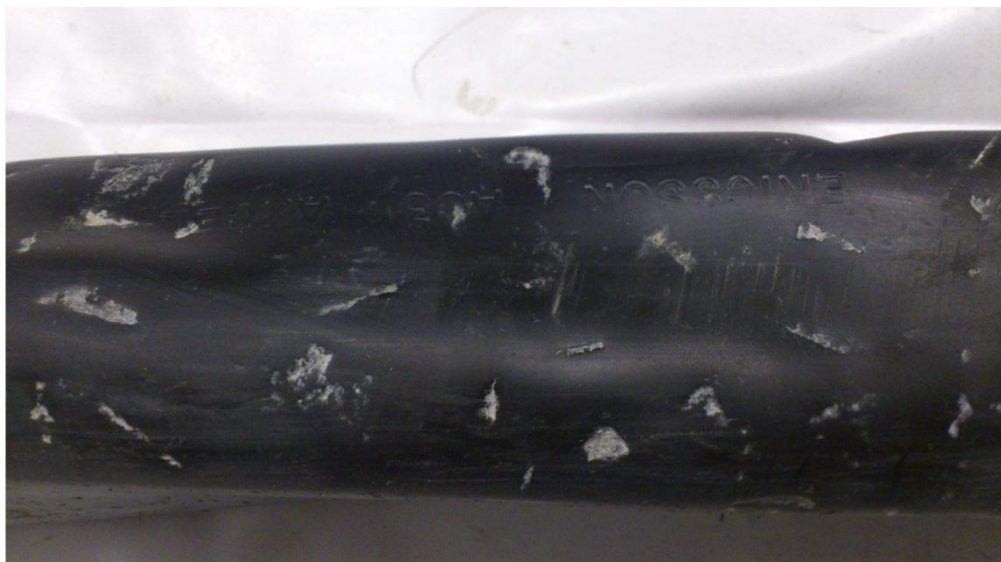
Рис. 14 Щебень крупной фракции

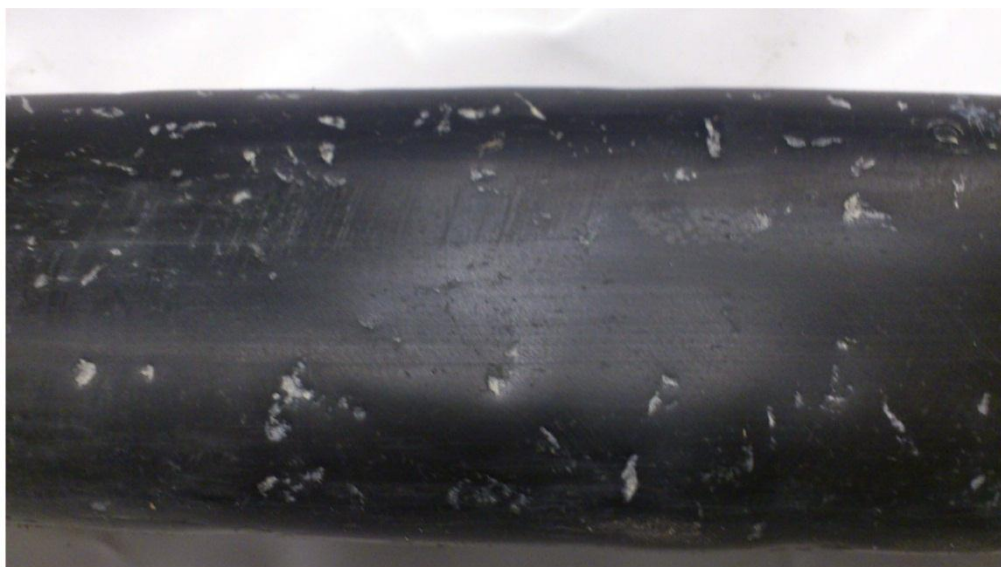
Рис. 15 Гравий средней фракции

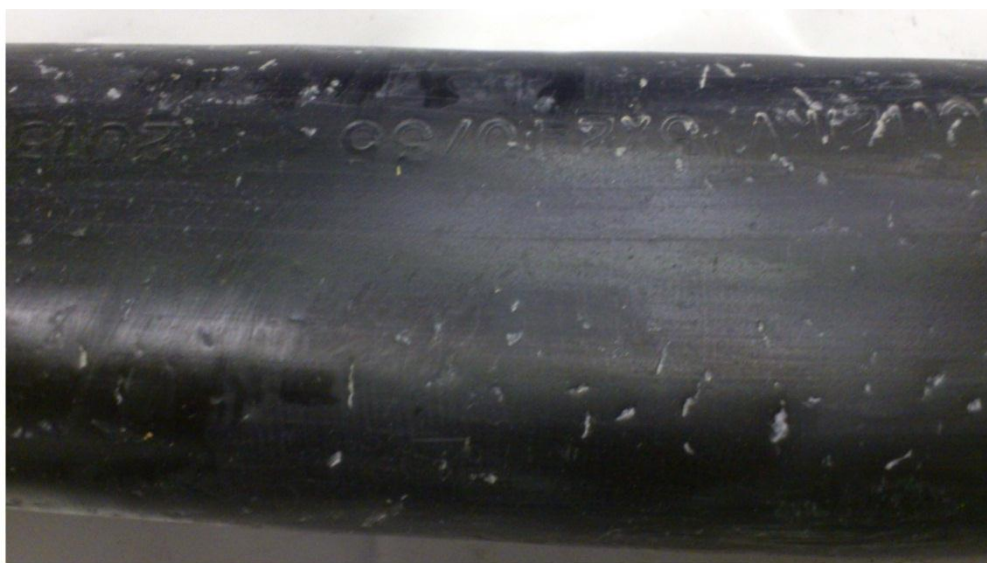
Рис. 17 Гравий мелкой фракции

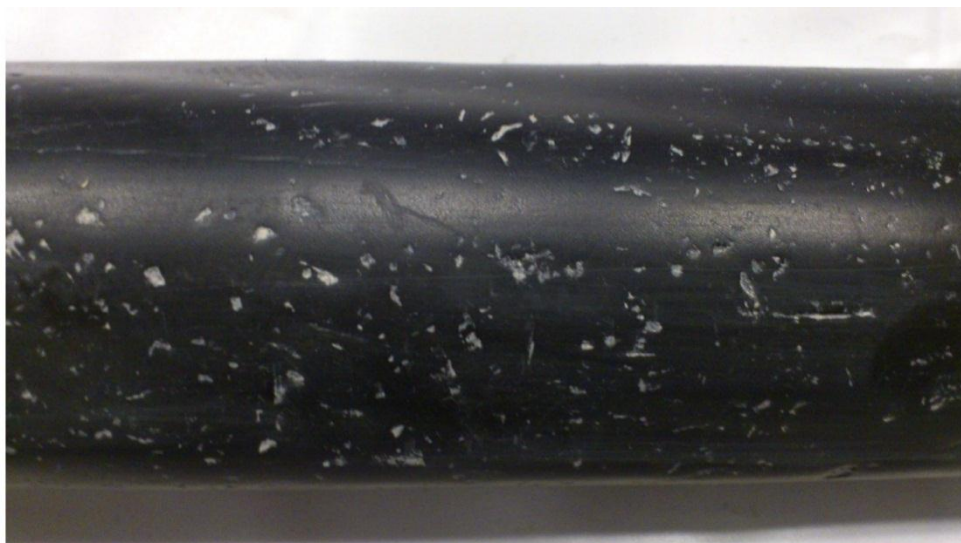
Рис. 24 Известковый щебень

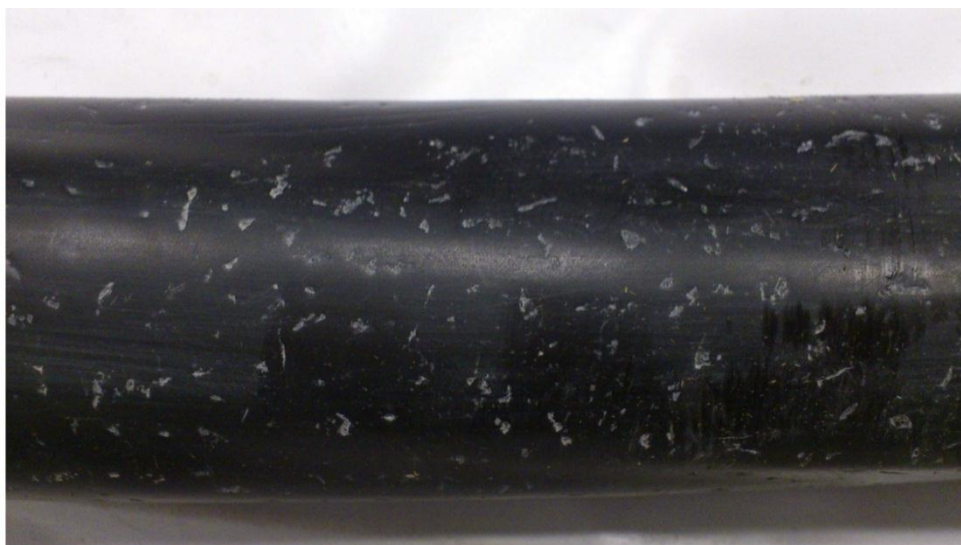
Рис. 25 Гравий мелкой фракции

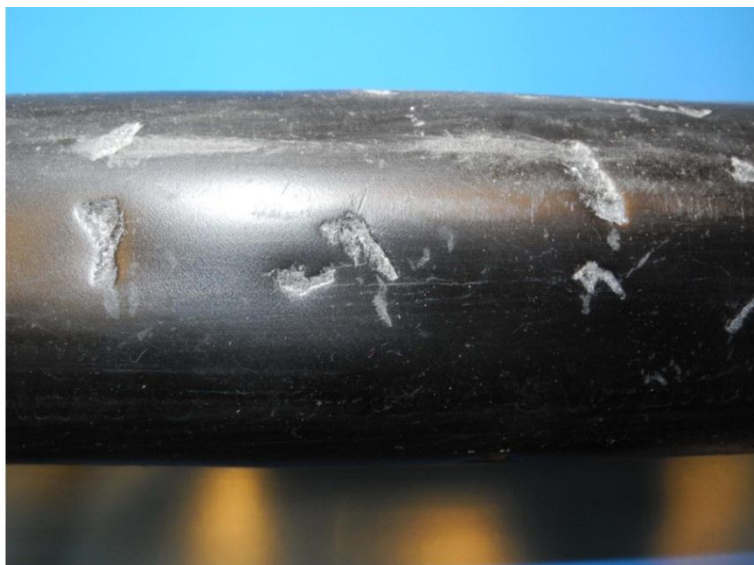
Рис. 26 Наиболее сильное воздействие на оболочку кабеля в щебне крупной фракции

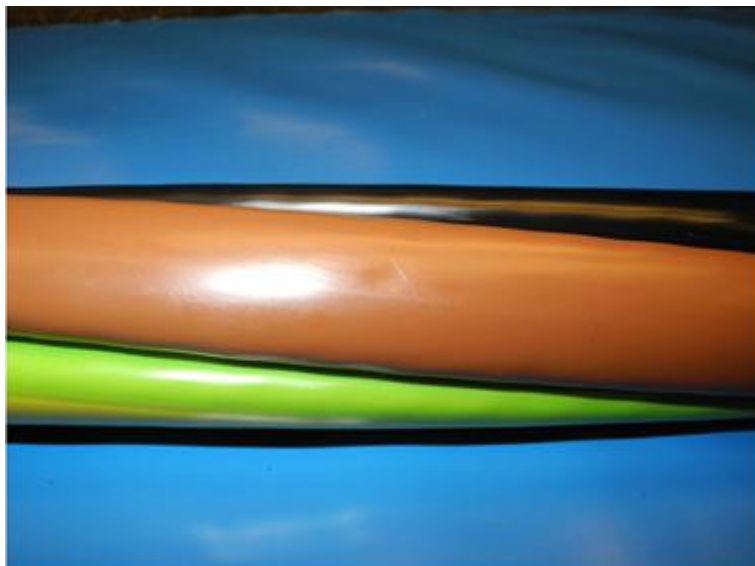
Рис. 28 Воздействие на изоляцию

Подобные повреждения были найдены в нескольких местах. Глубина воздействия около 0,20 мм.
